ANALISA KEGAGALAN PASCA WELDING REPAIR PADA CRANKSHAFT KOMPRESOR

Zendi Zakaria, D. N Adnyana

Magister Mechanical Engineering Department of Mechanical Engineering
Faculty of Industrial Technology Institut Sains dan Teknologi Jakarta (ISTN)
Email: Zendizakaria20@gmail.com, adnyanadn@yahoo.com

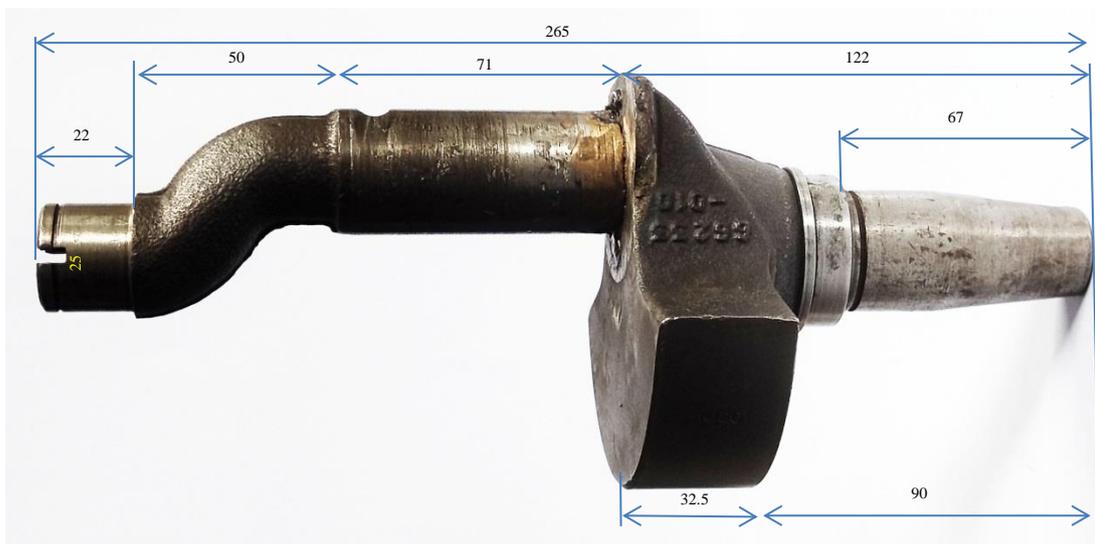
Gambar 2 a. Dimensi dan posisi awal patah

Dari hasil pengamatan (lihat gambar 2a) lokasi awal patah pada *crankshaft* berasal dari sudut tegak lurus terhadap poros ØD 30 mm, selain itu patahan sangat jelas (lihat gambar 3c) alur patahan *intial crack* berawal dari bawah yang menuju atas *residual fracture*, terlihat juga *welding repair* CuNi kurang baik ada beberapa rongga terlihat dan juga patahan tidak rata terlihat bergelombang, permukaan patahan *crankshaft* mempunyai bentuk patah getas yang dimulai dari bagian sudut (Gambar 2a), mengingat permukaan patahan telah dilakukan penggrindaan dan pengelasan maka tidak terlihat jelas namun masih terlihat dari alur atau radial mark yang dimulai dari permukaan halus menuju permukaan kasar (Gambar 2c) penyambungan *crankshaft* yang patah dengan pengelasan menggunakan jenis las material CuNi atau kuningan menunjukkan mutu yang kurang bagus mengingat titik cair material besi cor kelabu dengan material las kuningan berbeda sehingga tidak menyatu dengan baik. Dan dilihat dari permukaan poros tersebut banyak ditemukan cacat guratan melingkar akibat gesekan dengan bearing sehingga putaran *crankshaft* tidak normal (Gambar 2b), dengan adanya cacat permukaan pada poros tersebut diduga pelumasan tidak normal atau kondisi pelumas kotor, sehingga putaran atau bekerjanya piston terganggu.

Oleh sebab itu hasil dari pengamatan visual dan makro sementara disimpulkan terjadi kegagalan *crankshaft* pasca *welding repair*. Metode pengelasan kurang baik sehingga tidak mendapatkan kekuatan yang di inginkan, serta terlihat guratan pada *crankshaft* akibat tidak terlaksana perawatan berkala dengan baik. Sehingga faktor pendukung terjadinya kegagalan *crankshaft* pasca *welding repair*.

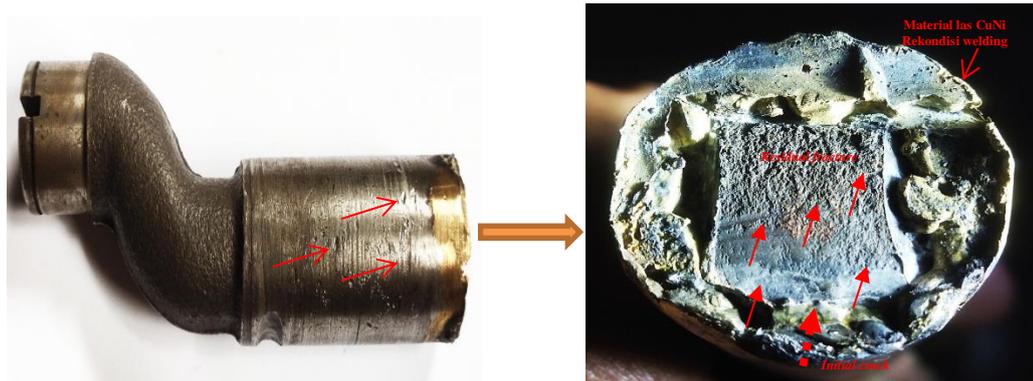
Gambar 2 b.Tampak depan diposisi patahan

Gambar 2 c.Tampak atas

3. Pengamatan visual dan makro terhadap permukaan lokasi awal patah pada kompresor *crankshaft* berasal dari bawah (*intial fracture*) sudut tegak lurus terhadap poros \varnothing D 30 mm dengan beban penyeimbang (Gambar 2 b) dan dilihat dari permukaan poros tersebut banyak ditemukan cacat guratan melingkar akibat gesekan dengan bearing sehingga putaran *crankshaft* tidak normal, dengan adanya cacat permukaan pada poros tersebut diduga pelumasan tidak normal atau kondisi pelumas kotor, sehingga putaran atau bekerjanya piston terganggu. Permukaan patahan *crankshaft* pasca *welding repair* mempunyai bentuk patah getas karena terlihat pada (gambar 2c) terdapat cacat pengelasan yang bergelombang, berongga penyebabnya saat pengelasan tidak dibersihkan atau diratakan terlebih dahulu, kurangnya pengalaman operator las sehingga hasilnya buruk serta berpengaruh logam pengisi CuNi karena tidak homogen dengan material *crankshaft* sehingga hal itu yang menyebabkan patah getas.

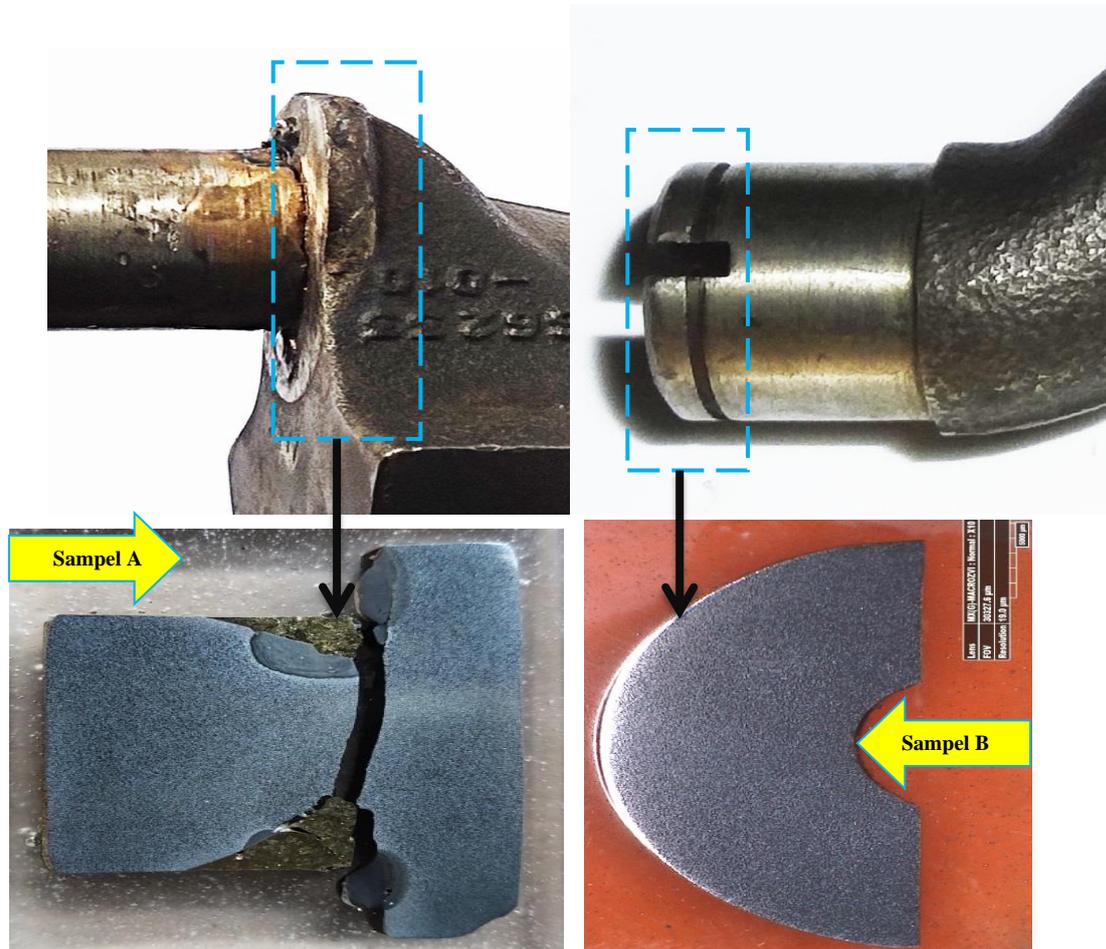
Gambar 3. Pemotongan dan pengambilan sampel untuk pengujian strukturmikro

Sejumlah potongan sampel a dan b spesimen pada (Gambar 3). Mikrostruktur yang diperoleh dari sampel a pada (Gambar 4 b) posisi disebelah kanan awal patahan (*intial crack*) dan (Gambar 4 a) posisi sebelah kiri akhir patahan (*residual fracture*), terlihat bahwa pada (Gambar 4 c dan d) *parent metal* atau logam induk didaerah mendekati lasan dengan (Gambar 6 c dan d) tidak ada perbedaan sehingga logam induk yang mendekati daerah pengelasan maupun jauh dari daerah lasan tidak ada perubahan strukturmikro terdapat fase ferit, perlit dan grafit nodular serta terlihat juga pada strukturmikro besi cor nodular sudah memenuhi spesifikasi menurut ([ASM Metal Handbook, 2005](#)) tidak ada cacat terhadap proses pengecoran sehingga kegagalan yang terjadi bukan karena material yang tidak sesuai spesifikasi.

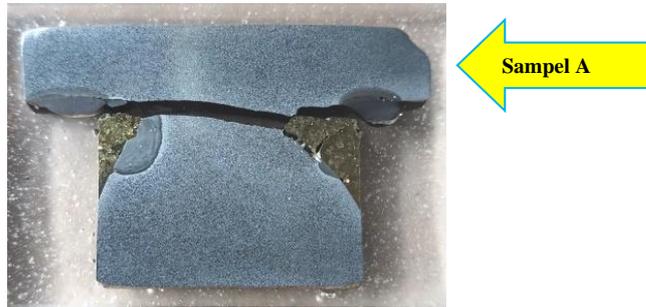
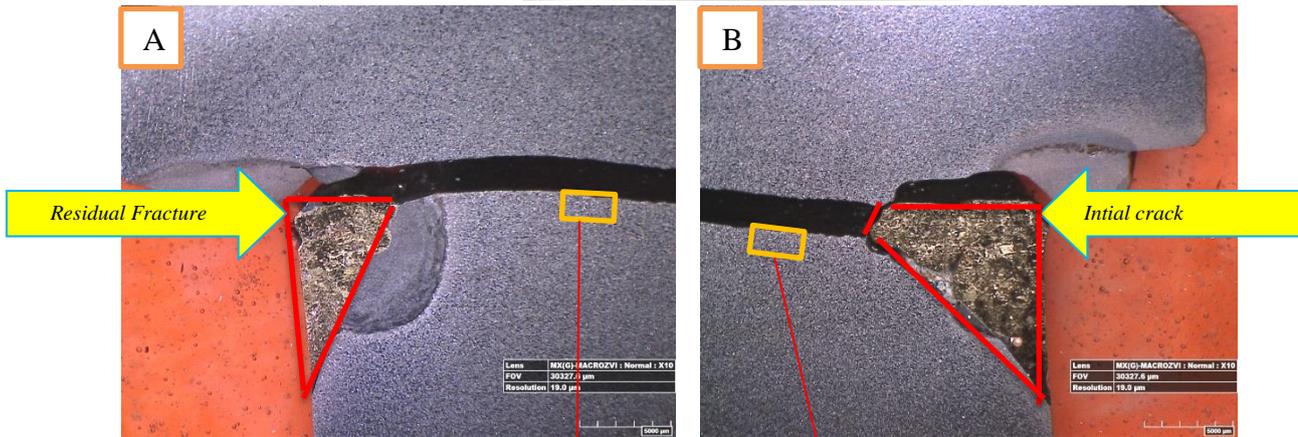
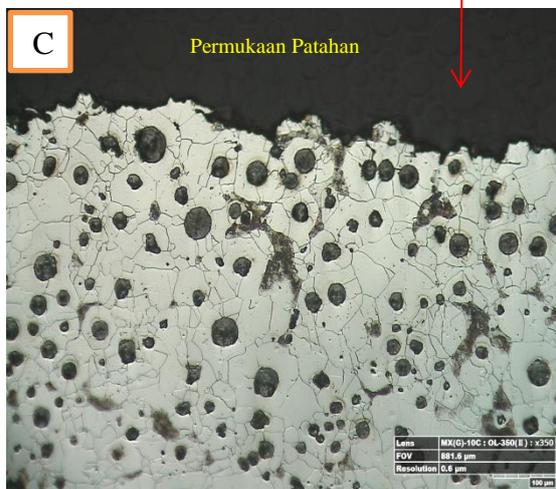
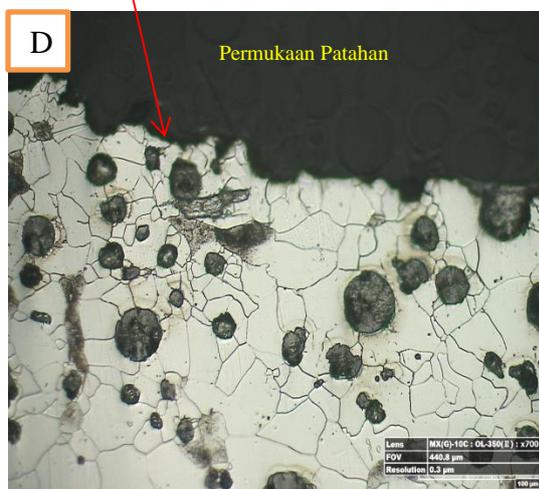
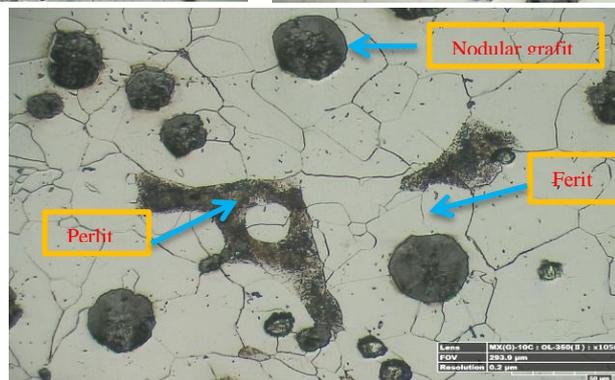
Gambar 4. Hasil pengujian *microstruktur* sampel A

Kegagalan yang terjadi dari awal patahan (*intial crack*) hingga akhir patahan (*residual fracture*) sudah terlihat bahwa mutu pengelasan kurang baik terlihat jelas pada (Gambar 6) terdapat dua metoda pengelasan, las baja dan las CuNi terlihat pada strukturmikro keduanya terdapat *crack* terutama pada metode pengelasan *oxyfuel*

welding dengan elektroda CuNi sangat terlihat jelas retak antar butir (*intergranular cracking*).

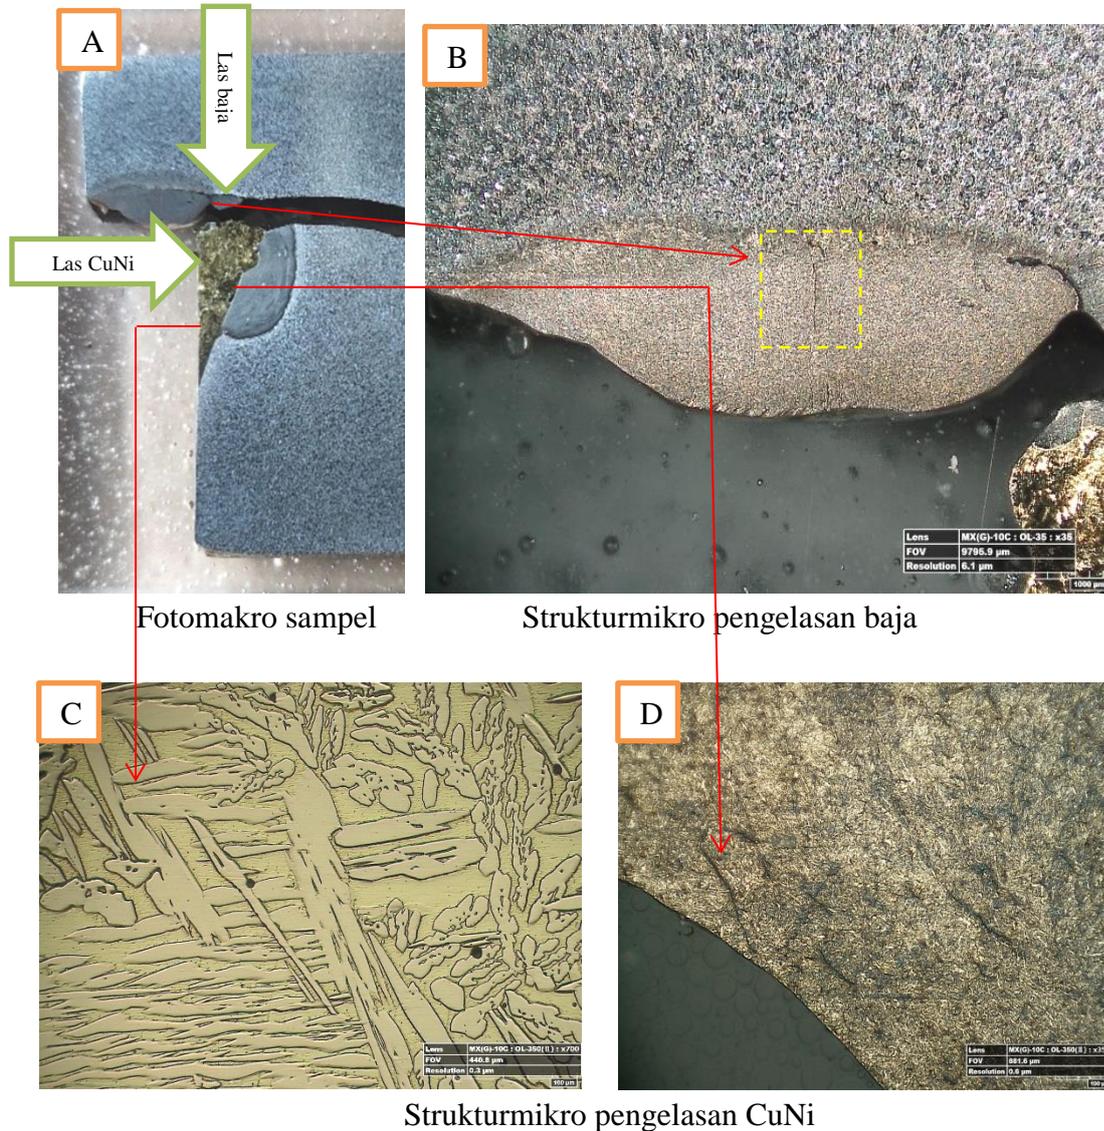
Gambar 5. Struktur mikro daerah pengelasan baja dan CuNi

Penyebab terjadinya retak antar butir (*intergranular cracking*) adalah Hot cracking terbentuk pada saat temperatur lasan yang tinggi dan biasanya berhubungan dengan solidifikasi. Hot cracking yang muncul selama pendinginan dekat dengan temperatur solidus memiliki karakteristik intergranular cracking. Jenis dari hot cracking adalah solidification cracking, liquation cracking, ductility dip cracking dan reheat cracking. Crack biasanya timbul pada logam lasan atau HAZ base metal ([Kemal Arthur Uktolseja, 2017](#)). Penyebab terjadinya *hot cracking* pemelihan logam pengisi atau elektroda kurang tepat karena titik leleh besi cor nodular berbeda dengan CuNi serta tidak melakukan *post weld heat treatment* (PWHT) untuk mencegah terjadinya *hot cracking* memilih logam pengisi atau elektroda yang sesuai spesifikasi material dan melakukan perlakuan panas (PWHT) dan *preheat*.

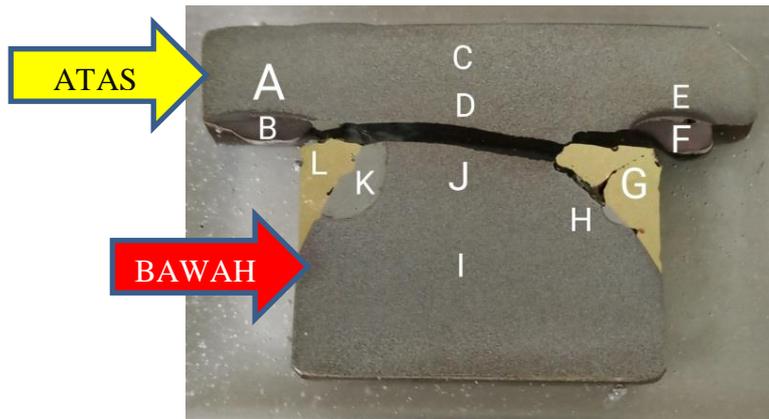
Gambar 7. Titik pengujian kekerasan dilakukan pada sampel A

Dari hasil pengujian kekerasan pada (tabel 2) nilai tertinggi pada titik b dengan nilai 682,8 HV terlihat kekerasan tertinggi pada daerah pengelasan dengan bahan baja karbon terlihat strukturnmikronya fase yang terjadi adalah martensit. Dan nilai terendah pada daerah pengelasan *OFW* dengan material CuNi yaitu nilainya 115,7 HV, logam induk atau material *crankshaft* kompresor nilai kekerasannya 161 HV. Material *crankshaft* kompresor dengan jenis besi cor nodular menurut ASM *metal handbook* dikatergorikan SAE J434 nilai kekerasannya 164 – 268 HV[5].

5. Pengujian mikrohardness menunjukkan daerah pengelasan memiliki angka kekerasan Vickers (682,8 HVN dan 671,1 HVN) karena struktur yang dihasilkan adalah sementit pada daerah lasan logam pengisi baja karbon yang jauh lebih besar dibandingkan daerah lainnya. Nilai terendah daerah lasan CuNi 115,7 HVN penyebabnya spesifikasi kekerasan material CuNi lebih rendah di banding besi cor nodular hanya 59,47 VHN ([Yosep Reza Budi Setiawan, 2018](#)).
