IDENTIFIKASI DAN PENANGANAN BANJIR PADA BANGUNAN SUNGAI DI SUNGAI CISANGGARUNG WILAYAH KECAMATAN CILEDUG KABUPATEN CIREBON

Abstrak

Banjir yang melanda di Kecamatan Ciledug Kabupaten Cirebon disebabkan oleh intensitas curah hujan yang tinggi, sehingga membuat Sungai Cisanggarung meluap dan menggenangi daerah sekitarnya. Akibat dari banjir tersebut berdampak pada tempat tinggal yang terendam air, serta berdampak pada kondisi sungai dan infrastruktur sungai yang mengalami kerusakan. Penelitian ini bertujuan untuk mengidentifikasi kerusakan apa saja yang ada di sungai dan bangunan sungai Cisanggarung serta penanganan yang dilakukan untuk mengatasi kerusakan tersebut. Metode yang digunakan dalam penanganan kerusakan sungai dan bangunan sungai akibat banjir ini menggunakan metode struktur yaitu metode perkuatan tebing (revetment), pembangunan TPT dan bronjong pasangan batu. Analisis dan pembahasan pada tugas akhir ini dimaksudkan untuk mengidentifikasi kerusakan sungai dan bangunan sungai serta melakukan rencana penanganan kerusakan tersebut yang diakibatkan oleh banjir. Hasil analisis menunjukkan bahwa : (1) Di lokasi Desa Ciledug Wetan Blok Cihoé Kecamatan Ciledug terdapat kerusakan

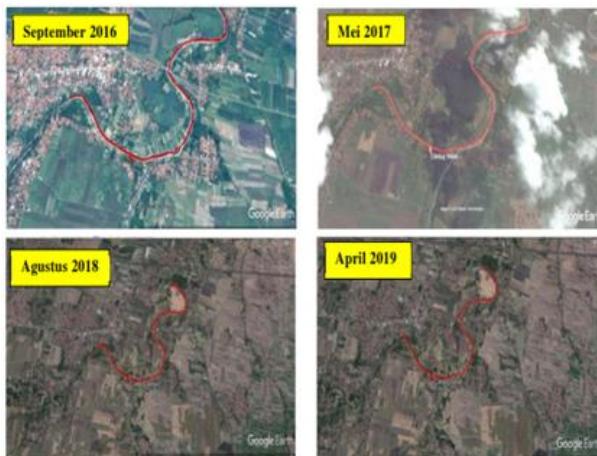
Gambar 1. Morfologi Sungai Cisanggarung

Berdasarkan pengamatan citra satelit pada gambar 1 Sungai Cisanggarung di Kecamatan Ciledug termasuk ke dalam sungai bermeander yang dapat di definisikan sebagai sungai yang mempunyai alur berbelok-belok.

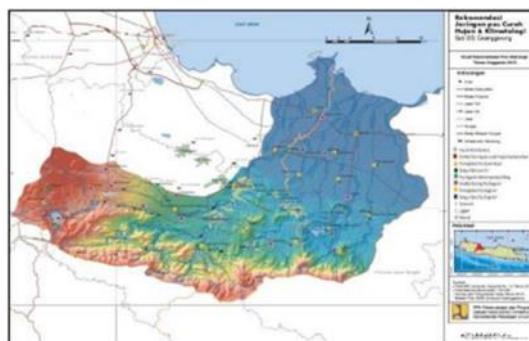
Gambar 2. Peta Pos Hidrologi DAS Cisanggarung

Data hujan diperlukan didalam analisis hidrologi banjir untuk mendapatkan hidrograf banjir rancangan, untuk mendukung kegiatan analisis hidraulika banjir sesuai dengan kala ulang banjir nya. Ketersediaan data hujan pada stasiun hujan yang didapatkan dari data sekunder adalah sebagai berikut :

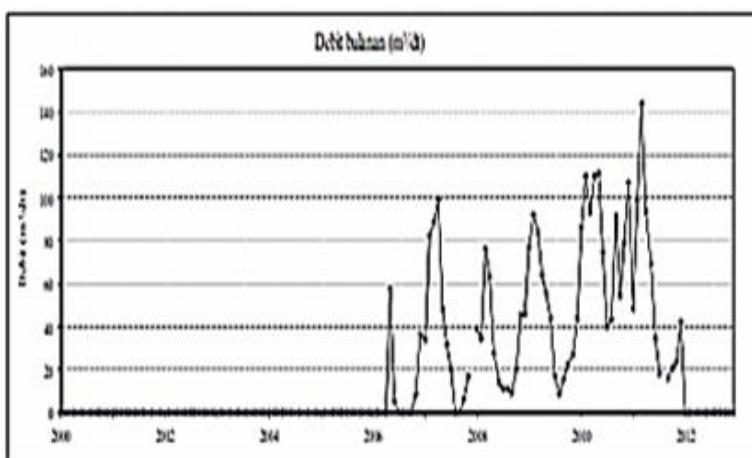
Gambar 6. Grafik Debit Sungai di Pos Ciledug

Data hidrometri yang diperoleh berupa data debit yang diperoleh dari hasil pencatatan debit sungai dari Pos Ciledug di Sungai Cisanggarung.

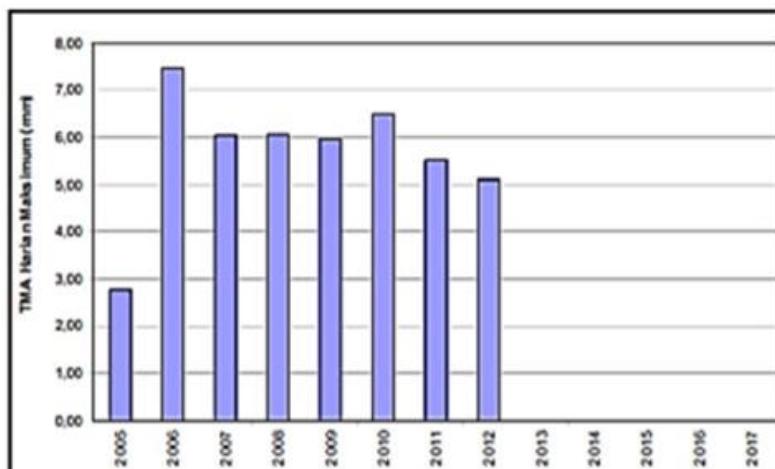
Gambar 6. Grafik Data TMA di Pos Ciledug

Dibawah ini adalah hasil pengamatan TMA dari Pos Duga Air di Ciledug yang akan digunakan dalam perhitungan hidrometri yang akan dipakai sebagai pembanding dari hasil-hasil perhitungan lainnya.
